Panel Referências

COBERTURA PLAYGROUND  
CRECHE

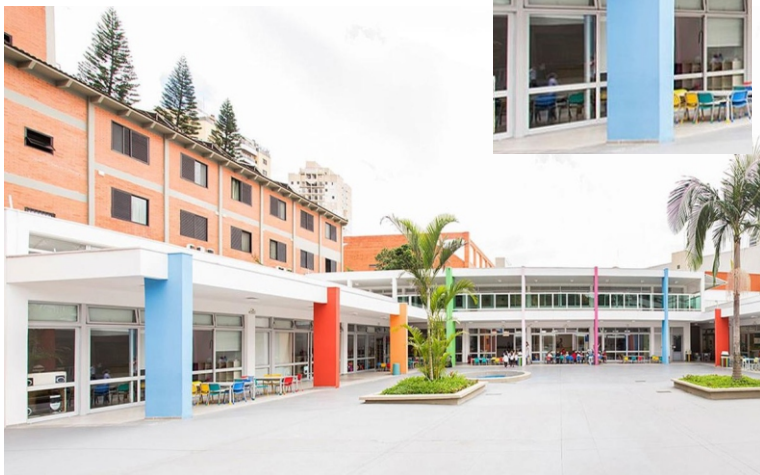
▷ COBERURA PLAYGROUND  
Estrutura Metálica pilares e vigas  
Pilares que sobresaem da viga  
Pintados coloridos

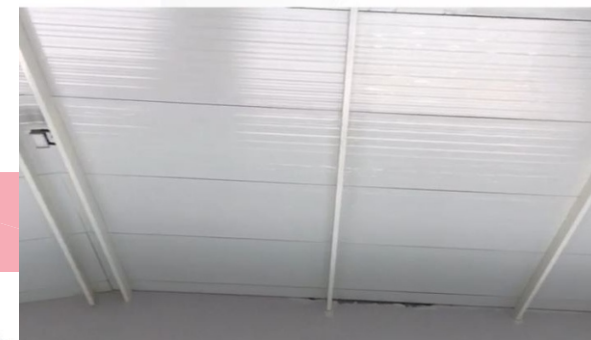
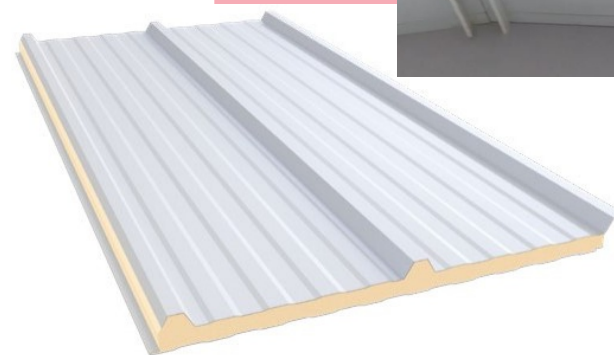
▷ TELHA METÁLICA TERMO ACÚSTICA  
Indicação Telha Isoeste Aço/Aço com PIR 30mm  
Composta por duas chapas de material  
metálico e isolante térmico no meio, com  
elevada refletividade de calor,  
resistência à oxidação  
Proporcionam o conforto térmico,  
economia na estrutura, rapidez na montagem
